Monitoreo de un Pozo para Detectar la Posible contaminación por Combustible.

Monitorear un pozo después de un derrame de diésel para asegurar que el acuífero no esté contaminado

MS1200 Estándar, salida 4-20 mA y relé

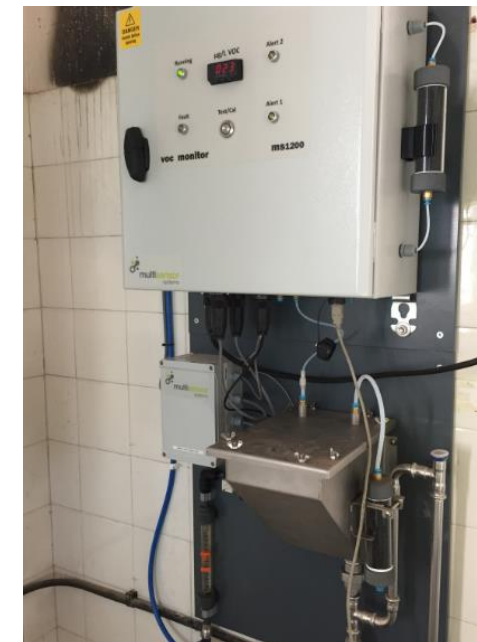
Una imagen de la unidad instalada en un edificio anexo al pozo.
