Monitoreo de COV en agua recuperada de una planta petroquímica

Monitoreo del agua recuperada para la contaminación de COV

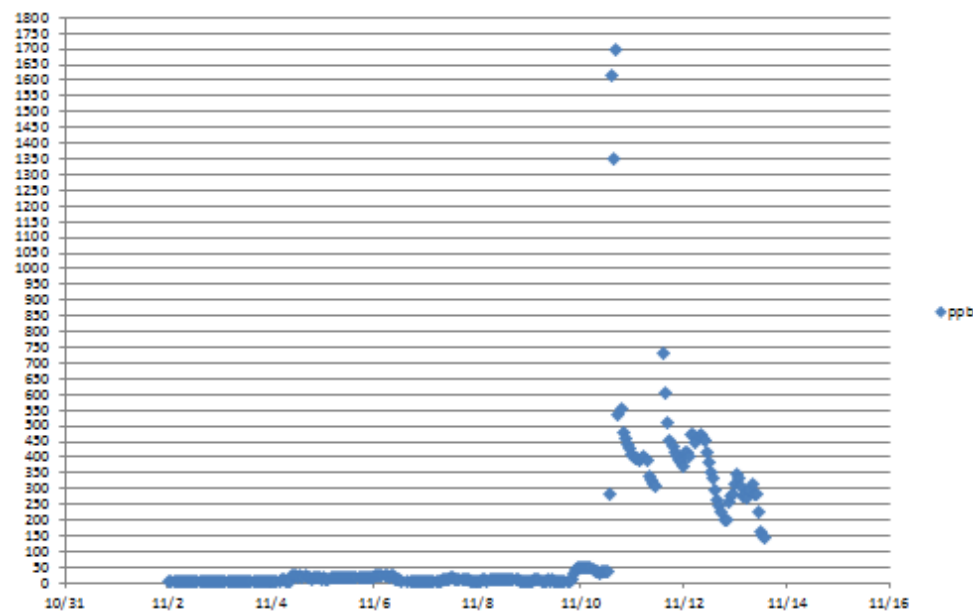
En el gráfico de la izquierda podemos ver el resultado de una fuga en la junta que se detectó en octubre y resultó en un aumento de las lecturas informadas por el monitor de VOC. Esto permitió al cliente actuar y prevenir problemas mayores.

En el gráfico de la derecha, podemos ver el resultado de la rotura de algunos discos que no se reemplazaron rápidamente y provocaron varios días de alta contaminación. El problema finalmente se solucionó.

Además, se pueden usar niveles más altos de TVOC para identificar problemas como fugas en las juntas y discos rotos, y se actúa antes de que los problemas se vuelvan demasiado graves. Algunos gráficos con explicaciones están disponibles en la siguiente página.
