# El monitor de aceite en agua MS1200 protege la planta de tratamiento de agua

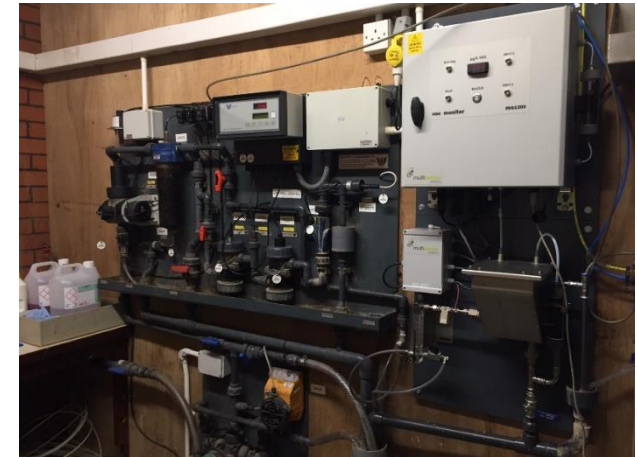
La respuesta del sistema se muestra a continuación. El nivel habría seguido aumentando si las bombas no se hubieran apagado rápidamente.

La MS1200 está conectado directamente a un banco de relés que apagan las bombas.
