Monitoreo en el suministro de un reservorio por contaminación de hidrocarburos

Monitoreo del curso de agua rural que alimenta un pequeño embalse para detectar la contaminación de las instalaciones de procesamiento de alimentos o granjas.

Compañía de agua, suroeste de Inglaterra

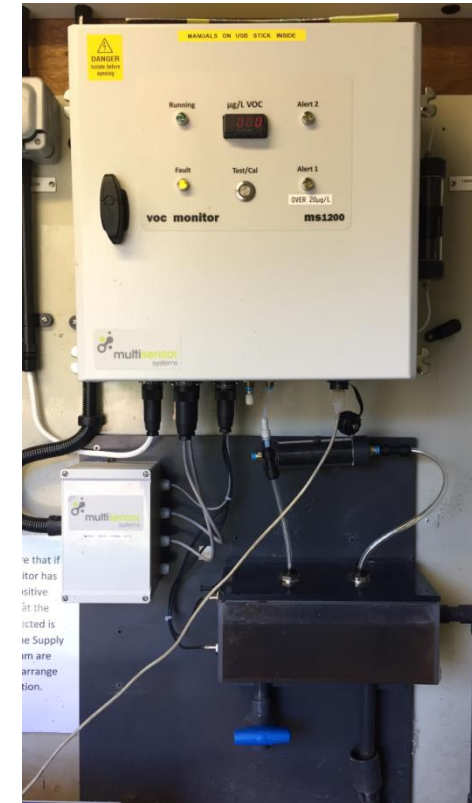
Imagen de la unidad instalada en el edificio anexo. La unidad controla una compuerta que desvía el flujo del depósito en caso de contaminación

El instrumento está instalado en un edificio anexo y alimentado por una bomba que también se utiliza para otros equipos. El agua se analiza en busca de hidrocarburos y COV cada 15 minutos y, si hay un nivel alto, el instrumento cierra una compuerta a través de los relés de alerta, desviando el agua contaminada hasta que el evento haya pasado.
